Как евреи Городка бывшую крепость под кладбище выкупили

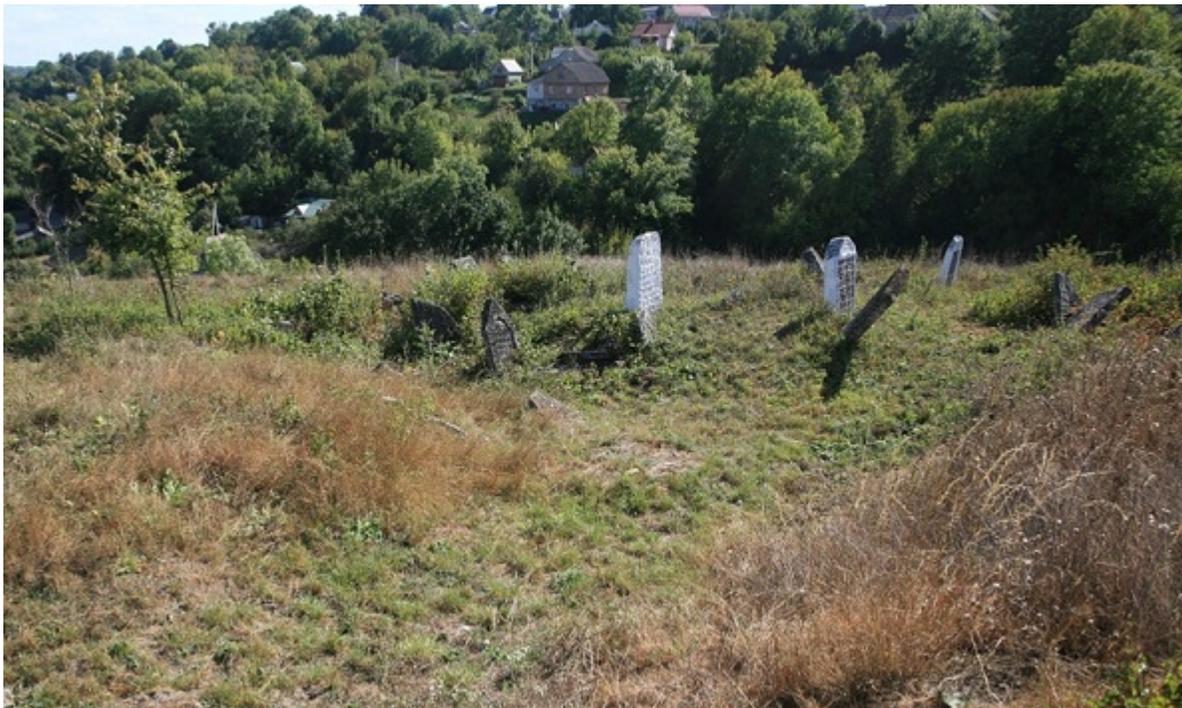
Ров внутреннего периметра с захоронениями первой половины XVIII века

Указанный периметр, а также примыкающий к нему с запада еще один ров не относятся к кладбищенской структуре. Надгробия первой половины XVIII века не только подходят к самому периметру, но и находятся прямо в его рву, а надгробия второй половины того же века расположены не только внутри периметра, но и на север и на запад от него, в том числе и в упомянутых рвах. То есть, это явно не элемент кладбищенской ограды. Более того, всё указывает, что периметр появился задолго до создания кладбища...

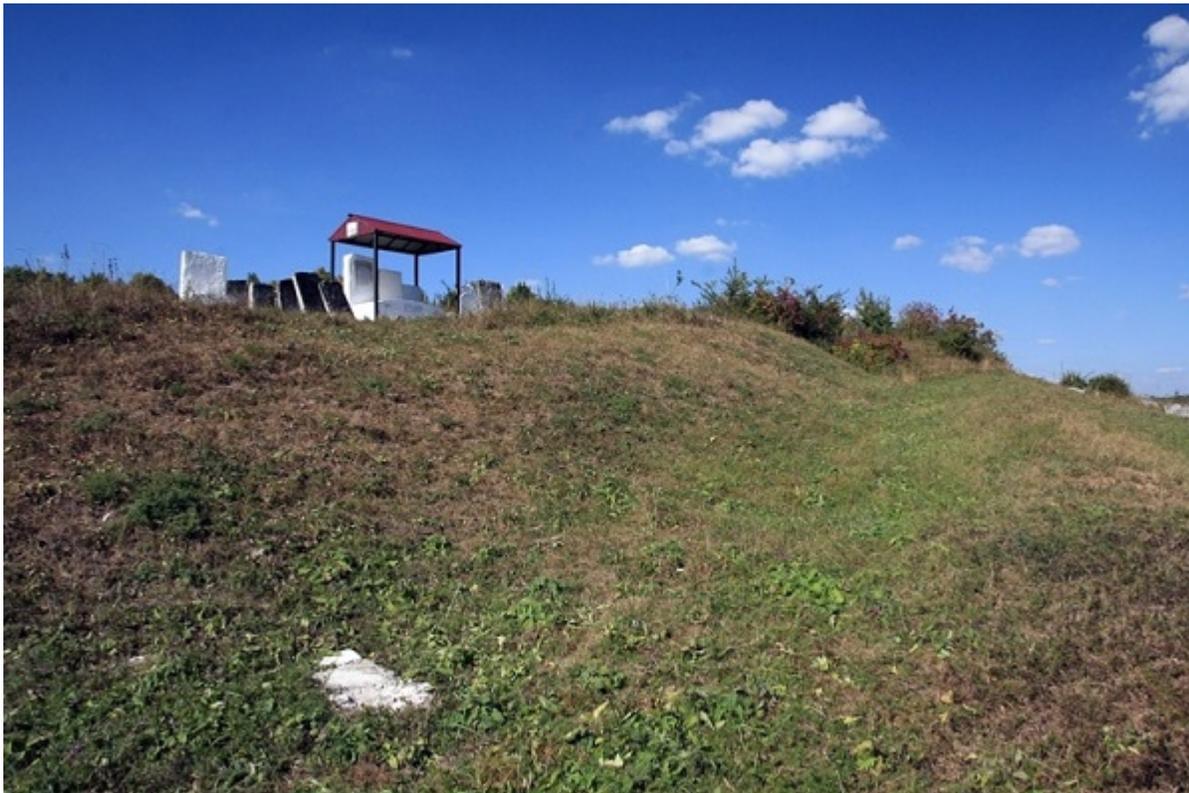
Валы внутреннего периметра

4. Территория самого кладбища также покрыта валами и рвами. В первую очередь бросается в глаза ров и вал, образующие замкнутый прямоугольный периметр приблизительно 25x35 м.

Данный периметр, очевидно, представляет собой внутреннюю цитадель — убежище последнего шанса.
